# aluicast

**Nové možnosti oprav povrchových defektů  
Al odlitků s využitím laseru**

**červen 2014**

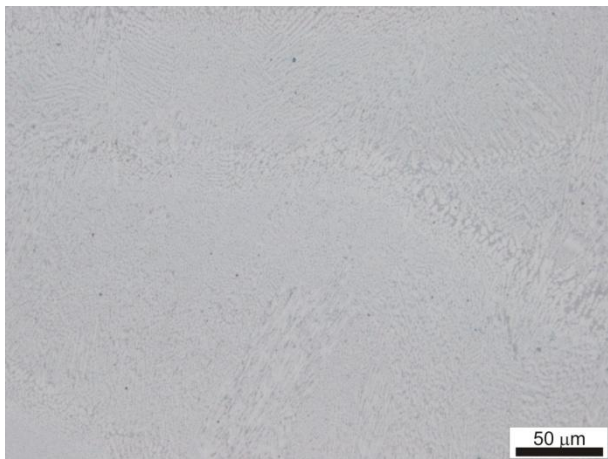
Obr. 1 Mikrostruktura svarového kovu (laser)

Na obr. 1 je mikrostruktura svarového kovu v místě opravy laserem, která je tvořena velmi jemnými globulárními částicemi křemíku a tuhým roztokem  $\alpha$  (Al). Na obr. 2 je základní dendritická mikrostruktura odlitku tvořená tuhým roztokem  $\alpha$  (Al) a eutektikem ( $\alpha$ (Al) + eutektický Si). Na obr. 3 je mikrostruktura v místě opravy defektu s využitím laseru, vyznačující se absencí přechodové oblasti mezi svarovým kovem a základní strukturou odlitku. Na obr. 4 je pro srovnání uvedena mikrostruktura v místě opravy defektu metodou TIG, kdy vzniká široká tepelně ovlivněná přechodová oblast (až 400  $\mu$ m) obsahující nepřípustné vady (poróznita). Porovnání mechanických vlastností zkoušební tyčičky zkoušce tahem jsou uvedeny v tab. 1.

Částice křemíku v místě opravy LASEREM mají velmi příhodnou globulární morfologii, tj. nejsou vyloučené v podobě jehlic, které by zvyšovaly křehkost. Odlitek si v celém svém průřezu nadále zachovává původní vysoké mechanické hodnoty (viz Tab. 1).

Při opravě defektu LASEREM je nutné počítat s odlišným odstínem povrchu. Je to dáno odlišností struktury svarového kovu a struktury odlitku (viz obr. 1 a obr. 2).

Při opravě povrchového defektu na Al odlitku LASEREM je (na rozdíl od metody TIG) do místa opravy vneseno velmi malé množství tepla, takže prakticky nevzniká tepelně ovlivněná přechodová oblast a dochází jen k minimálnímu ovlivnění základní struktury materiálu. U odlitků opravených LASEREM není také nutné provádět dodatečné tepelné zpracování pro odstranění prnůtí.

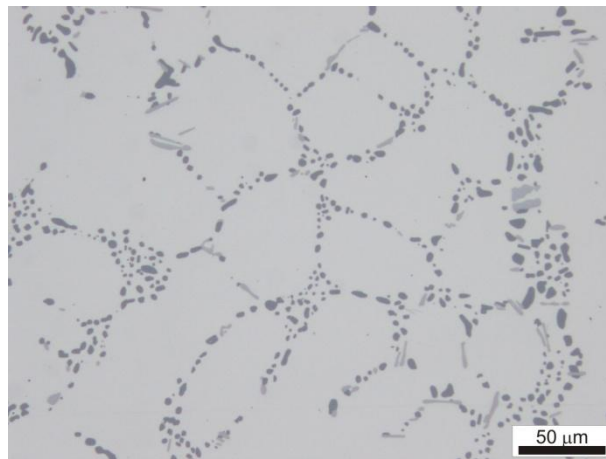
Obr. 2 Mikrostruktura odlitku (AlSi7Mg0,6)

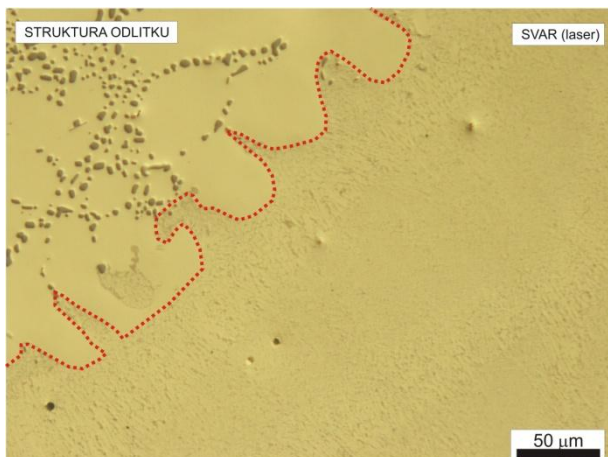
Obr. 3 Mikrostruktura v místě opravy defektu (laser)

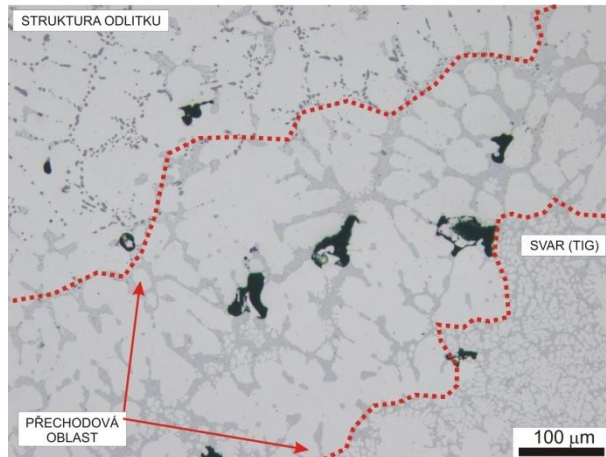
Obr. 4 Mikrostruktura v místě opravy defektu (TIG)

Při tradiční opravě povrchových defektů Al odlitků metodou TIG je do oblasti opravy vneseno velké množství tepla a dochází tak k zásadnímu ovlivnění (zhrubnutí) základní struktury materiálu. Oblast opravy vykazuje mechanické hodnoty surového odlitku (viz Tab. 1) a je nutné provést opětovně tepelné zpracování celého odlitku.
